## A Incidência de Manifestações Patológicas em Edificações nas Cidades de Santa Helena de Goiás - GO e Rio Verde - GO

### Resumo

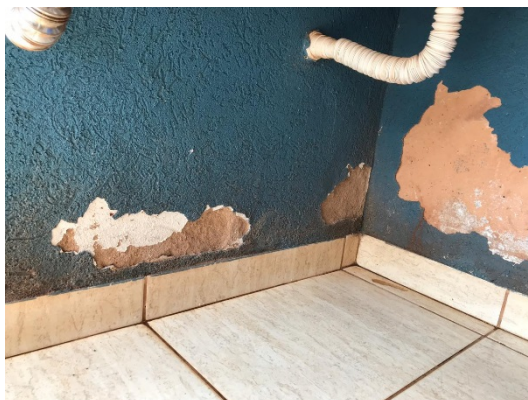
Na Figura 05 pode-se observar o empolamento e destacamento da pintura em algumas regiões. Segundo Polito (2006), as causas dessa manifestação patológica podem ser diversas, tais como: desgaste natural ocorrido ao longo do tempo; uso de tinta de baixa qualidade, que oferece pouca adesão e flexibilidade; preparação inadequada da superfície que recebeu a pintura (superfície com partículas soltas); tinta aplicada antes da cura completa do reboco; excesso de umidade proveniente de infiltrações ocasionadas por vazamento em tubulações ou por falta de impermeabilização das partes em contato com o solo. No estado inicial ocorre o surgimento de microfissuras e em seguida, começam a ocorrer as descamações da tinta, levando ao total comprometimento da superfície.

Figura 05 – Destacamento da pintura (Edificação 3)  
Fonte: Autoria própria (2019).

Para evitar a degradação da pintura recomenda-se, primeiramente, pesquisar qual a tinta mais adequada, pois existem produtos específicos para cada ambiente e superfície, nestes casos por exemplo de exposição a umidade se recomenda tintas com base acrílica. Além disso, a superfície que receberá a pintura deverá estar devidamente preparada, livre de pulverulência, contaminações, sujeiras, bolor e materiais soltos. Deve-se evitar também a aplicação de tinta sobre substrato poroso e sobre argamassa ou concreto que ainda não curaram completamente. Além disso, deve ser realizada a impermeabilização das partes da estrutura em contato com o solo e, caso exista algum vazamento nas tubulações existentes, os mesmos devem ser reparados.

Primeiramente, recomenda-se que sejam retirados todos os fragmentos de tinta solta do substrato, com uma raspadeira ou escova de aço e, logo após, deve ser realizado o lixamento da superfície. Se necessário pode ser utilizado massa corrida para preenchimentos de rupturas mais profundas, ou também, a aplicação de uma nova camada de reboco. Em seguida deve-se proceder com a repintura (POLITO, 2006).

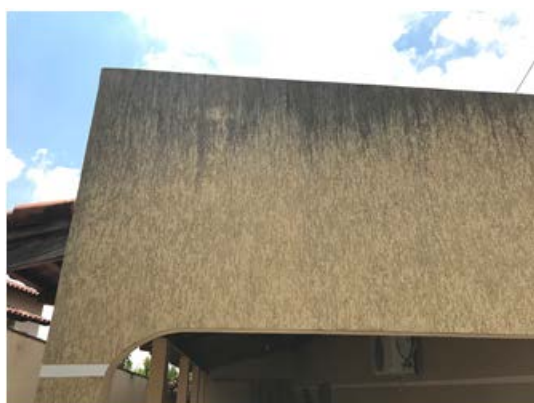
Nas Figuras 06 e 07 pode-se observar o aparecimento de manchas escuras de bolor, que geralmente aparecem em ambientes úmidos e pouco iluminados, o que favorece o desenvolvimento dos micro-organismos causadores desta anomalia. A falta de impermeabilização adequada das partes da estrutura expostas às intempéries é um dos fatores causadores dessas manchas, no caso da Figura 04, foi observado que estas manchas se deram pela falta do elemento pingadeira, que impede a percolação da água proveniente das chuvas.

Figura 06 – Mancha escura de bolor em fachada (Edificação 2)

Para proteger as superfícies do surgimento de manchas de mofo e/ou bolor recomenda-se eliminar as condições de calor e umidade do ambiente, mantendo-o sempre bem ventilado e seco. Para isso, é necessário consertar vazamentos existentes, de modo a evitar a infiltração de umidade e realizar um sistema adequado de impermeabilização das estruturas, pois, de

Primeiramente, recomenda-se realizar a lavagem das superfícies com aplicação de solução à base de hipoclorito de sódio diluído em água limpa. A limpeza mecânica deve ser feita através de hidro jateamento, ou manualmente, utilizando escova com cerdas de nylon (ARGILÉS, 1999 apud SILVA, 2007)<sup>4</sup>. Em seguida, deve ser feita a remoção de qualquer partícula solta através de raspagem com espátula. Por fim, procede-se com a aplicação de fundo preparador, seguido de massa niveladora e tinta de acabamento (UEMOTO, 2002 apud SILVA, 2007)<sup>5</sup>. Para evitar que o problema continue a surgir, aconselha-se solucionar qualquer infiltração existente e realizar a devida impermeabilização do local. Em casos como no da Figura 04, recomenda-se ainda a construção de uma pingadeira, com dimensões e materiais compatíveis, visando evitar a percolação das águas pluviais nas superfícies.

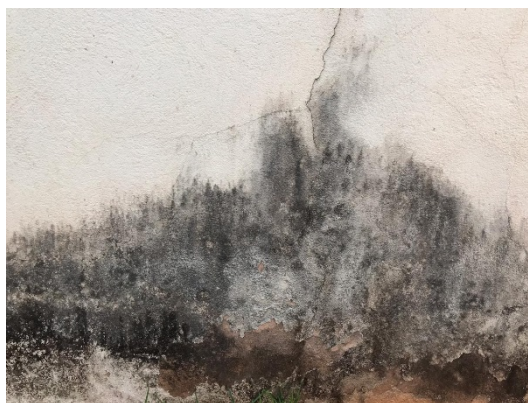
Figura 07 – Mancha escura de bolor (Edificação 6)

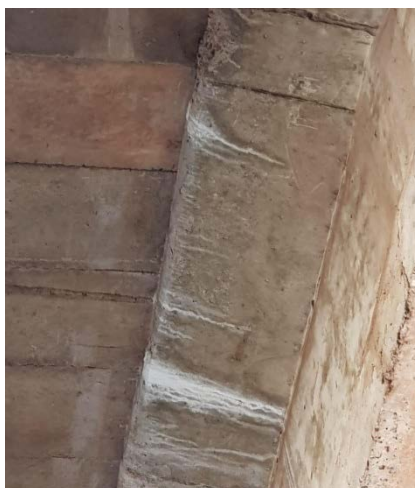
As manchas brancas de eflorescência, apresentadas na Figura 08, são causadas pela lixiviação do hidróxido de cálcio, que ocasiona o depósito de sais na superfície do concreto. Por si só, as manchas não representam riscos à estrutura, entretanto, o fenômeno da lixiviação pode aumentar a porosidade do concreto e conseqüentemente sua permeabilidade, bem como pode haver a diminuição do pH deste concreto, diminuindo sua resistência e o tornando mais vulnerável ao ataque dos agentes agressivos (MELO *et al.*, 2009).

Figura 08 – Manchas de eflorescência (Edificação 25)  
Fonte: Autoria própria (2019).

Segundo Carasek (2010), devem coexistir três fatores para desencadear esse mecanismo: presença de sais solúveis, presença de água e pressão hidrostática. Portanto, para evitar o aparecimento de manchas de eflorescência, deve-se evitar o acúmulo e infiltração de umidade na estrutura. Neste caso específico, se tratando de um viaduto, pode se ter que, a pista de rolagem na parte superior tenha recebido dimensionamento inadequado de drenagem, ou também pode haver um abaulamento na pista, causando acúmulo de água na superfície, e devido a pressão da força peso dos veículos causa a permeação desta água pelo pavimento, posteriormente permeando o concreto.

Para remover as manchas de eflorescência, recomenda-se realizar a limpeza do local através de lixamento ou escovamento, prosseguido de lavagem com água em abundância (SOUZA, 2008).

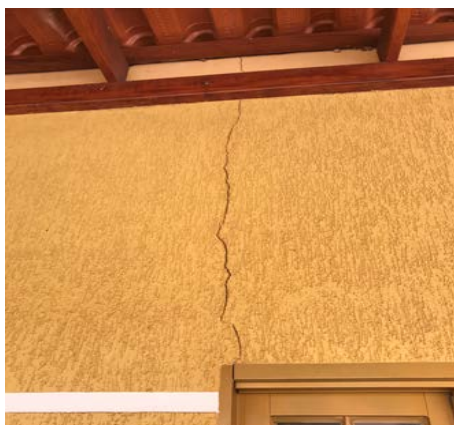
A fissura presente na Figura 09 pode ter como causa a falta de viga de cinta, tendo em vista a forma vertical da trinca. Já no caso da Figura 10, pode ter como causa a inexistência ou deficiência da verga no vão da porta. Nesses locais ocorrem concentrações de tensões que podem levar à fissuração (BAUER, 2008 apud FERREIRA; GARCIA, 2016)<sup>6</sup>.

Figura 09 – Rachadura em parede de alvenaria acima do vão da porta (Edificação 2)  
Fonte: Autoria própria (2019).

No caso da Figura 10, aconselha-se realizar a construção de uma verga, de forma a suportar as tensões sem a alvenaria ceder e ou fissurar. No caso da Figura 09, a fissura deve

ser cuidadosamente observada e caso varie de dimensão, será necessário executar o reforço da estrutura. Por fim, no caso identificado na Figura 11, recomenda-se realizar o reparo das fissuras e aplicação da pintura. Caso venha a ocorrer o descolamento do revestimento, este também deverá ser renovado.

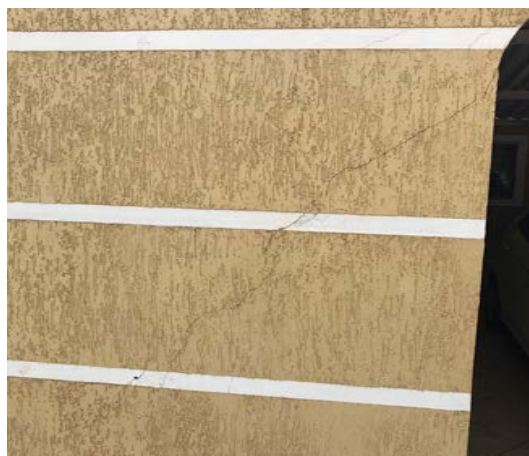
Figura 10 – Trinca diagonal na fachada da edificação (Edificação 2)  
Fonte: Autoria própria (2019).

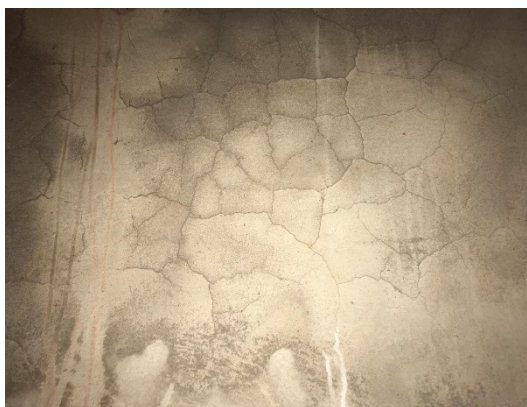
No caso da Figura 11, as fissuras mapeadas podem ter como principal causa a retração da argamassa, que ocorre devido à perda de umidade do revestimento em suas primeiras idades, o que ocasiona o surgimento de tensões internas, que se aliviam através da abertura de fissuras (MEDEIROS; SABBATINI, 1994 apud LORDSLEEM JR., 1997)<sup>7</sup>. Esse processo pode ocorrer devido às condições de cura, quantidade de cimento na mistura, composição química e finura do cimento, quantidade de água, natureza e granulometria dos agregados (THOMAZ, 1992 apud FERREIRA; GARCIA, 2016)<sup>8</sup>.

Figura 11 – Fissuras mapeadas em argamassa de revestimento (Edificação 13)  
Fonte: Autoria própria (2019).

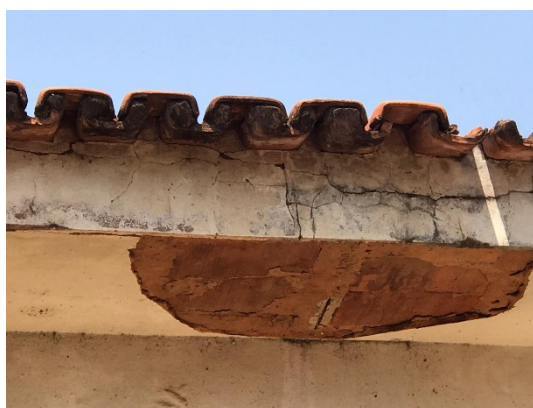
As Figuras 12, 13 e 14 foram obtidas em duas diferentes construções visitadas. Em ambas as imagens, pode-se observar o descolamento/deslocamento do revestimento, que pode ser definida como a separação física do concreto, que acaba se despreendendo em pedaços ou placas (VITÓRIO, 2003). As peças de concreto com seções desagregadas podem perder a capacidade de resistir aos esforços solicitantes (NADALINI; BISPO, 2017).

Figura 12 – Desagregação do revestimento  
(Edificação 1)  
Fonte: Autoria própria (2019).

Recomenda-se remover todo o material da região que apresenta deslocamento, e em seguida realizar o reforço da estrutura, no caso específico da Figura 14 se faz necessário a análise para definição se é necessário reforço estrutural, bem como a previsão de juntas de dilatação, para que a estrutura consiga se “movimentar” sem causar estas fissuras ou o deslocamento do revestimento ou do concreto.

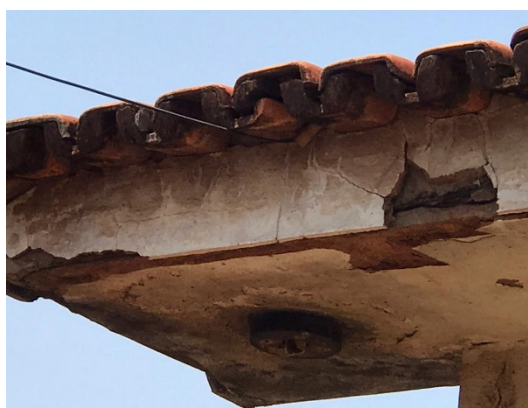
Figura 13 – Desagregação do concreto  
(Edificação 1)  
Fonte: Autoria própria (2019).

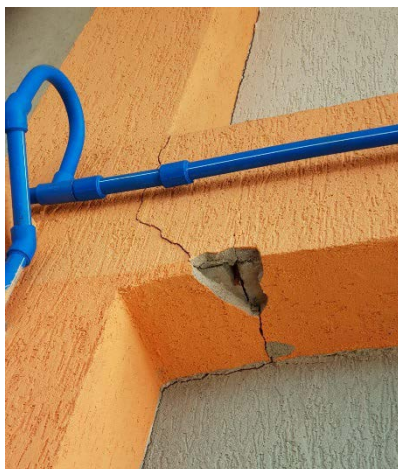
Essa manifestação patológica ocorre geralmente devido a: expansão proveniente da oxidação ou dilatação das armaduras; aumento de volume do concreto quando este absorve água; movimentações estruturais e choques (VITÓRIO, 2003). No caso da Figura 12, é notório que o problema tem como causa provável a inexistência de junta de dilatação.

Figura 14 – Trincas seguidas de desagregação do concreto (Edificação 21)  
Fonte: Autoria própria (2019).

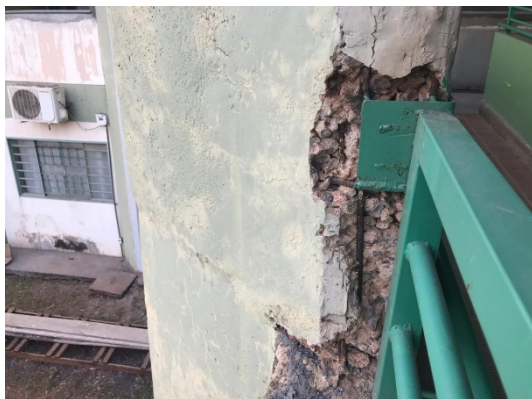
Pode-se observar, através das Figuras 15 e 16, a exposição das armaduras devido à desagregação do concreto. O volume de uma armadura oxidada aumenta e a força da expansão expõe o concreto do cobrimento, expondo a armadura à agressividade ambiental, ocasionando sua corrosão (VITÓRIO, 2003).

A oxidação das armaduras pode ter sido ocasionada por diversos fatores, tais como: porosidade do concreto, existência de trincas e deficiência no cobrimento, fazendo com que a armadura estivesse suscetível aos agentes agressivos, favorecendo o processo de oxidação (VITÓRIO, 2003).

Figura 15 – Armadura exposta (Edificação 18)  
Fonte: Autoria própria (2019).

As partes que sofreram desagregação deverão ter a camada de cobrimento recomposta. De acordo com Nadalini e Bispo (2017), recomenda-se a realização dos seguintes passos:

1) Realizar escarificação manual, removendo de todo o material solto e segregado, até atingir o concreto são, dando acabamento áspero às superfícies e tomando cuidado para não danificar a estrutura adjacente;

2) Quando a armadura apresentar corrosão, deve-se remover as partes corroídas através de escovamento, lixamento manual ou jateamento abrasivo. Se a redução da seção da barra for igual ou maior que 15%, deve-se adicionar uma nova barra;

4) Aplicar inibidores de corrosão nas armaduras;

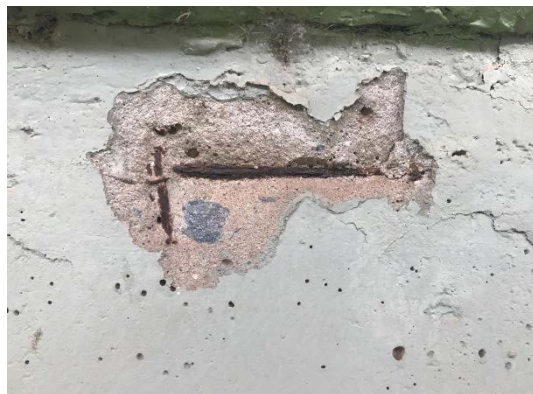
Figura 16 – Armadura exposta (Edificação 18)  
Fonte: Autoria própria (2019).

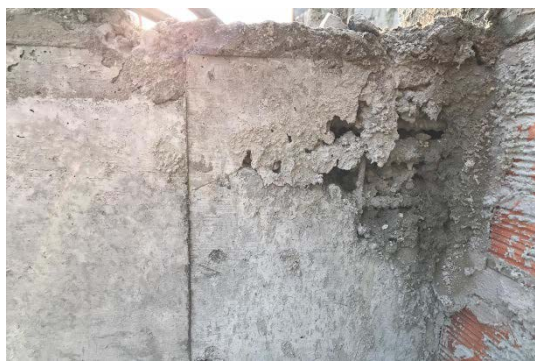
fator água/cimento); alta densidade de armaduras; agregados de grande diâmetro; problemas no transporte, lançamento e adensamento do concreto; movimentação das fôrmas (fuga de nata de cimento pelas juntas ou fendas das fôrmas) (SANTOS, 2014; SOUZZA; RIPPER, 1998). Os nichos de concretagem provocaram a exposição das armaduras, o que pode ocasionar sua corrosão e, em último caso, o colapso da estrutura.

Figura 17 – Nicho de concretagem e exposição das armaduras (Edificação 4)  
Fonte: Autoria própria (2019).

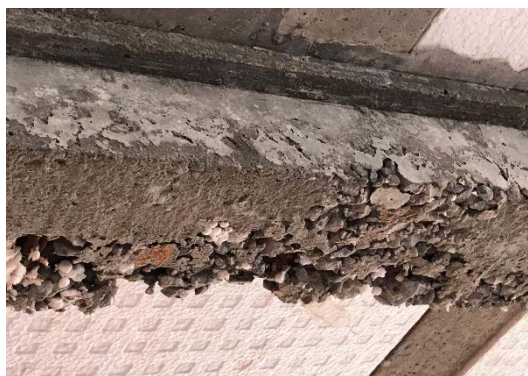
Já na Figura 18 é possível observar a segregação do concreto aplicado na viga de sustentação da laje. Essa anomalia ocorre devido ao não envolvimento dos agregados pela pasta de cimento e à falta de homogeneidade dos componentes da mistura. As causas podem ser as mesmas do problema demonstrado na figura 17 (SANTOS, 2014).

Figura 18 – Segregação dos materiais em viga de concreto armado (Edificação 7)  
Fonte: Autoria própria (2019).

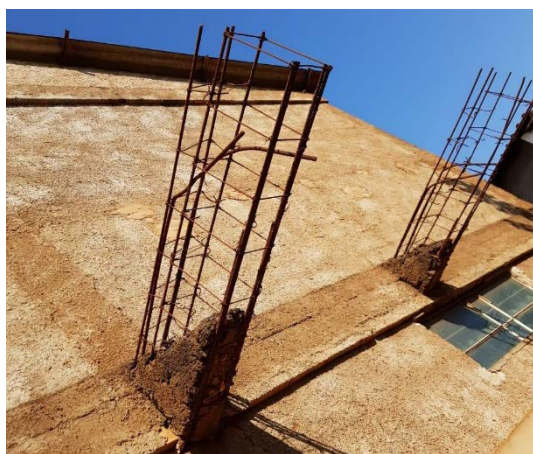
O processo de corrosão, iniciado pela oxidação, observado através das Figuras 19 e 20, é um fenômeno de natureza eletroquímica que pode ser acelerado pela presença de agentes químicos externos ou internos ao concreto (HELENE, 2002 *apud* ARIVABENE, 2015)<sup>10</sup>. A porosidade do concreto, a existência de trincas e a deficiência no cobrimento fazem com que a armação esteja suscetível aos agentes agressivos, favorecendo o processo de corrosão das armaduras que é causado comumente pela carbonatação ou pelo ataque por cloretos em regiões litorâneas (NADALINI; BISPO, 2017; VITÓRIO, 2003).

Figura 19 – Armadura corroída em vigas inacabadas (Edificação 24)  
Fonte: Autoria própria (2019).

No caso da Figura 19, deveria ter sido previsto anteriormente que as vigas não seriam executadas, evitando assim a colocação das armaduras e sua conseqüente corrosão, que pode servir de caminho para corrosão das armaduras das vigas adjacentes. Caso contrário, as vigas deveriam ter sido executadas com a devida atenção à dosagem, lançamento e adensamento do concreto.

No caso da Figura 19, como a corrosão ocorreu de forma generalizada, recomenda-se realizar a remoção das barras de aço e do concreto das vigas que não foram concluídas. Caso a obra seja retomada, deverá ser feita uma nova estrutura, com a devida ancoragem na estrutura antiga.

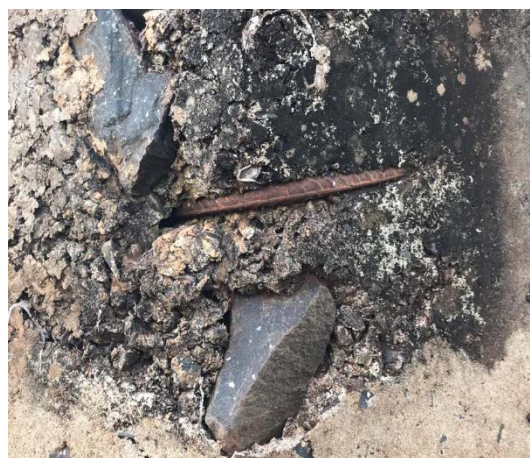
Figura 20 – Armadura oxidada (Edificação 9)  
Fonte: Autoria própria (2019).

Já na Figura 20 se tem a necessidade da devida execução do cobrimento nominal da armadura exposta, a fim de proteger corretamente esta armadura e evitar assim a oxidação ou mesmo corrosão da mesma.

Primeiramente, recomenda-se realizar o tratamento do substrato, através de escarificação manual, removendo todo o concreto deteriorado. Depois deve ser feita a limpeza das armaduras, removendo todos os vestígios de corrosão, por meio de jato de areia ou escovação manual. Em caso de comprometimento da armadura, deve ser realizada a substituição por uma nova barra, de mesmo diâmetro. Em seguida deve ser realizado o tratamento das armaduras, com inibidores de corrosão, a fim de evitar a propagação e, por fim, deve ser aplicada argamassa com resistência compatível, para reconstituir a seção da estrutura.
