Análise Das Manifestações Patológicas Em Um Edifício Com Estrutura De Concreto Armado No Município De Rio Verde.

Luiz Umberto Alves Filho¹, Bacus de Oliveira Nahime².

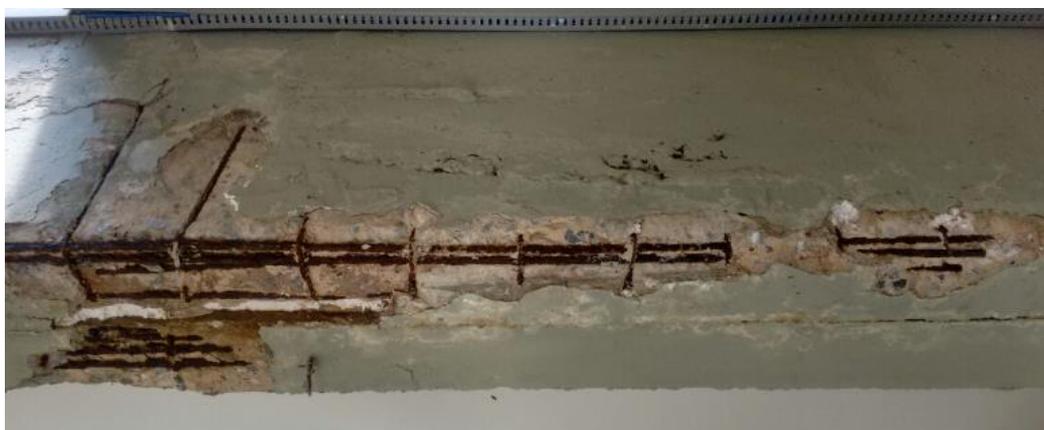
Antes de realizar os ensaios, foi realizada uma inspeção preliminar no local onde encontram-se as manifestações patológicas. De acordo com (THOMAZ, 1989), quando é realizada a vistoria no local que possui manifestações patológicas, é possível determinar com mais facilidade os pontos que necessitam de reparo, reforço ou recuperação, já que em vários pontos do bloco apresentam armaduras expostas totalmente corroídas, conforme Figura 3.

Figura 3 - Armadura Exposta
Fonte: Autor (2019)

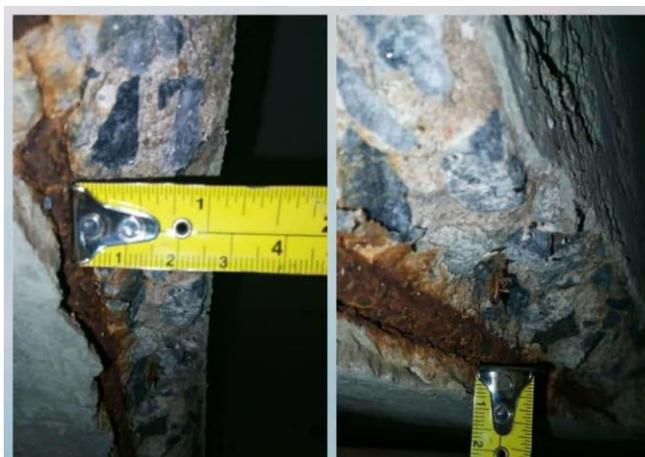
Ainda na análise visual foi verificado o cobrimento das armaduras conforme apresentado na Figura 6. Em uma das medidas mostra somente 10mm de cobrimento, mas esse valor é ainda menor devido ao estribo que deve ter a sua espessura descontada. Casos semelhantes a este ocorrem por toda estrutura.

Figura 6 - Diferença da espessura de cobrimento

O meio ambiente que o edifício está inserido não contém grandes fluxos de carros e, portanto, não possui níveis elevados de gás carbônico no ar, pode-se afirmar que caso tivesse sido utilizado espaçadores para respeitar o cobrimento adequado para zona rural segundo a NBR 6118:2014 (classe de agressividade I) a frente de carbonatação consequentemente encontraria maior resistência física do concreto, demorado mais para atingir as armaduras, tardando a despassivação e o processo de corrosão, ou seja, o edifício não estaria tão deteriorado como analisado nesse trabalho, as manifestações estariam provavelmente em estágio inicial, sendo menos oneroso a intervenção na estrutura e influenciando diretamente na sua vida útil.

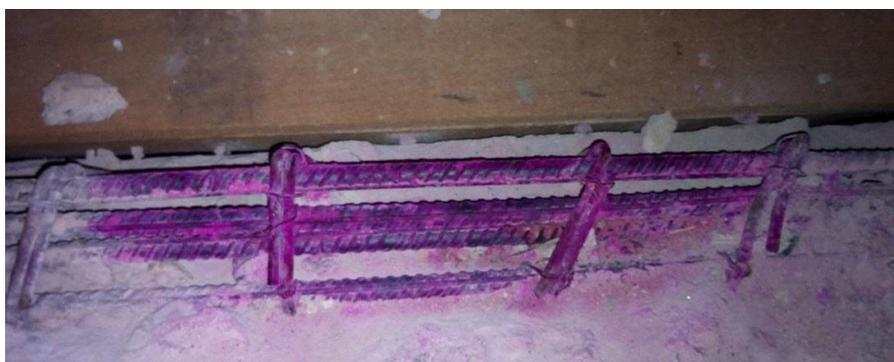
Figura 7 - Teste de carbonatação – Ponto C3

A Figura 7 mostra a armadura de uma laje completamente rosa onde foi jogada a solução, representando que naquele lugar o concreto estava alcalino e, portanto, garantindo a proteção contra a corrosão. Na Figura 8 mostra a armadura e o concreto de uma viga que em partes tem a coloração rosa, mas em partes está incolor, indicando que o Ph está abaixo do necessário para garantir a passivação da armadura. Na Figura 9, este resultado já era esperado, pois, visivelmente percebe-se que a corrosão está ativa, porém com o teste foi possível identificar uma região na armadura onde não aparenta corrosão, mas por estar incolor, já foi despассивada, portanto essa armadura esta propensa a ter corrosão, o teste de potencial de corrosão nessa região (C4) também apresentou resultados semelhantes.

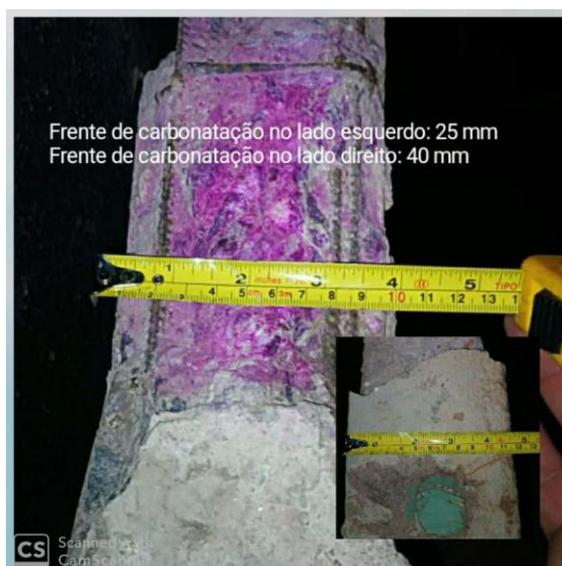
Figura 10 - Teste de carbonatação – Ponto C7
Fonte: Autor (2019)

A Figura 10 mostra o maior avanço da frente de carbonatação encontrada com esse teste; 40mm no parapeito.

C7 – Parapeito: Único teste = -366.

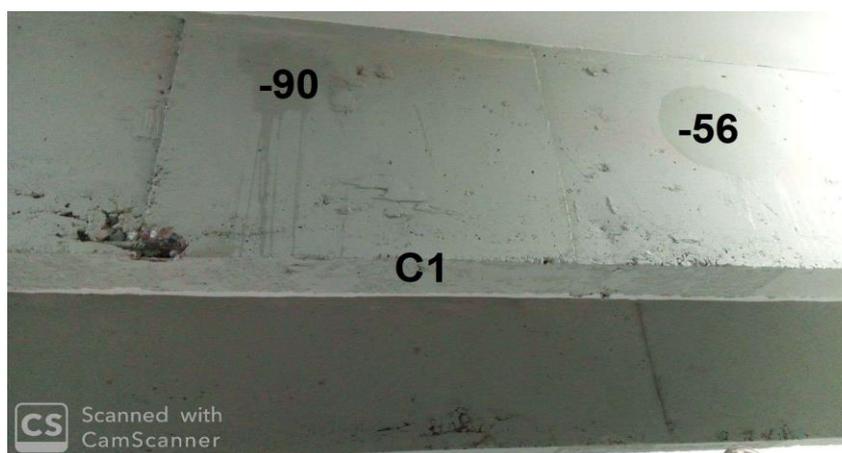
Figura 11 - Ensaio de potencial de corrosão – Ponto C1
Fonte: Autor (2019)

No ensaio 3 foi obtido a diferença de potencial (DDP) entre a armadura e o concreto, foi utilizado água destilada e sulfato de cobre para colocar dentro do eletrodo de referência que foi ligado ao voltímetro com a conexão negativa, a positiva foi conectada na armadura. Antes do ensaio deve molhar o concreto para diminuir sua resistividade elétrica, na armadura deve molhar e usar uma escova de aço para retirar possíveis restos de concreto que pode influenciar nos resultados, para finalizar o ensaio é preciso saturar uma esponja e aperta-la contra o concreto com o eletrodo de referência para finalmente obter o resultado no voltímetro, conforme apresentado na Figura 11.

C1 – Viga: Primeiro teste = -90; segundo teste = -56.

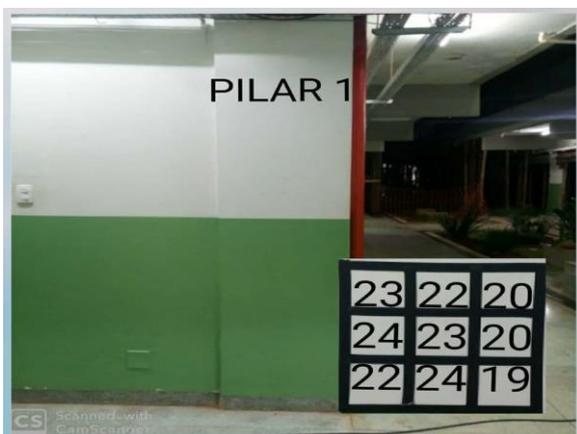
Anexo 1 - Teste de Esclerometria no Pilar 1

A Tabela 4 apresenta os resultados dos testes de esclerometria, conclui-se que os pilares 1 e 2 apresentaram baixa resistência à compressão, que pode ser justificado devido ao reboco ter uma camada muito espessa, influenciando no resultado, pois segundo Teodoru (1988), a camada representativa dos resultados são de 30mm a 50mm. O pilar 3 é um dos pilares mais solicitados da estrutura pois suporta também a carga de uma rampa. Ele obteve uma resistência a compressão de 52 MPa, sendo a maior resistência encontrada nesse teste. Nas vigas de 1 a 5 os resultados foram aproximados, sendo o menor valor de 40 MPa e o maior de 52 MPa, resultados muito satisfatórios considerando a época da construção.

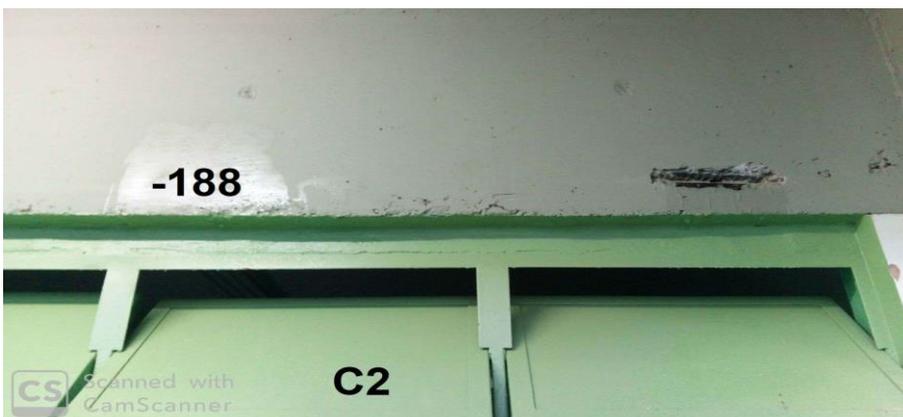
Anexo 9 - Teste de Potencial de Corrosão (ponto C2)

C2 – Viga: Único teste = -188 (Anexo 16 e 10, antes e depois do teste respectivamente).

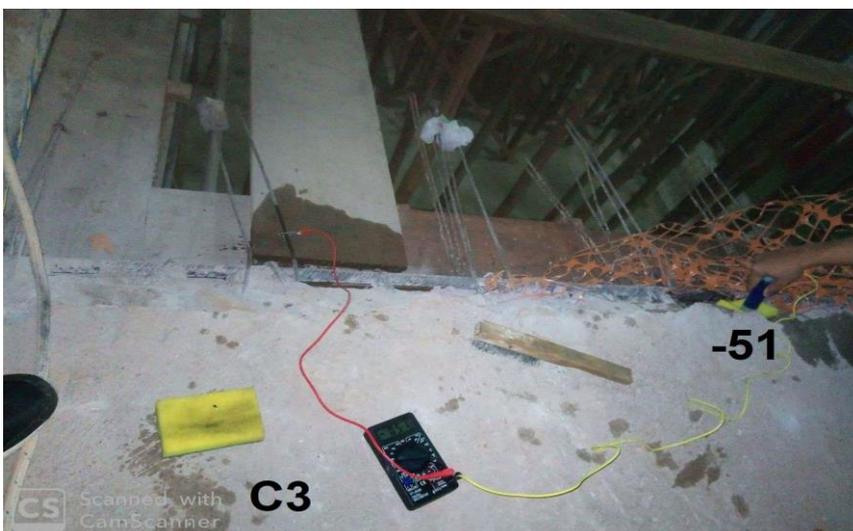
Anexo 10 - Teste de Potencial de Corrosão (ponto C3)

C3 – Laje: Único teste = -51.

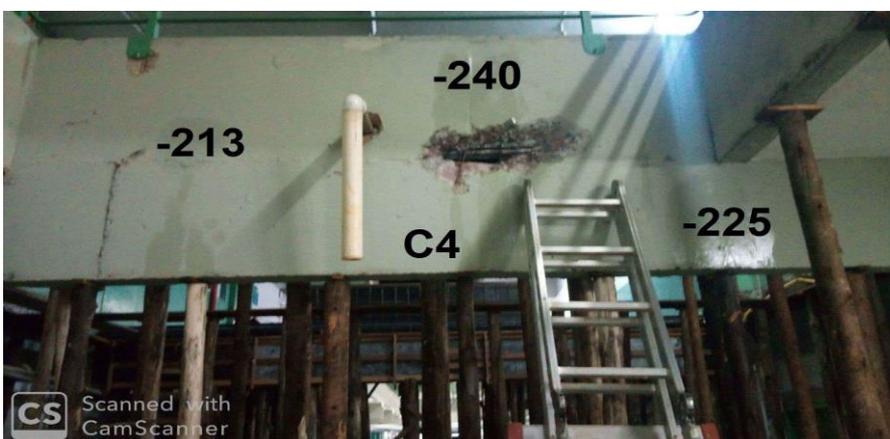
Anexo 11 - Teste de Potencial de Corrosão (ponto C4)

C4 – Viga: Primeiro teste = -213; segundo teste = -240; terceiro teste = -225.

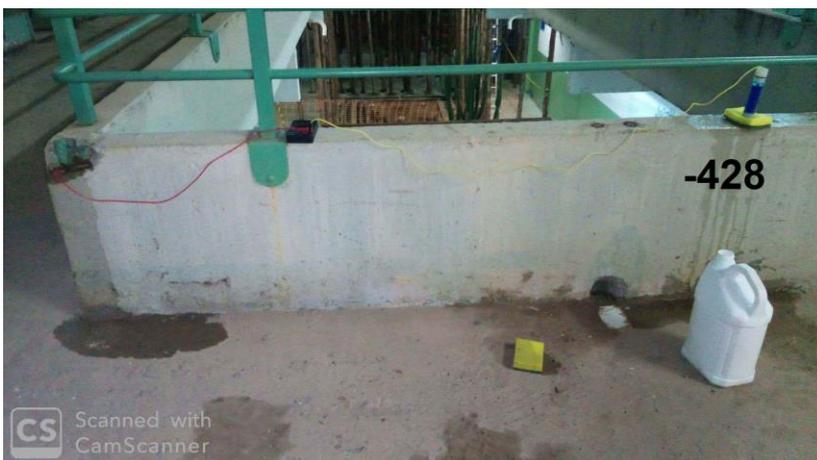
Anexo 12 - Teste de Potencial de Corrosão (ponto C5)

C5 – Parapeito: Único teste = -428.

De acordo com os parâmetros estabelecidos na Tabela 4, os pontos C1, C2 e C3 estão com ausência de corrosão pois seus resultados foram maiores que -200, logo é classificado como “ausência de corrosão”, já no ponto C4 os resultados foram menores que -200, a armadura perdeu a passivação e o processo de corrosão iniciou. Entretanto nos pontos C5, C6, C7 e C8 os resultados foram menores que -350 indicando que a corrosão

está ativa de condição inaceitável. Todos esses resultados estão representados nas Figuras dos anexos 9 a 15.

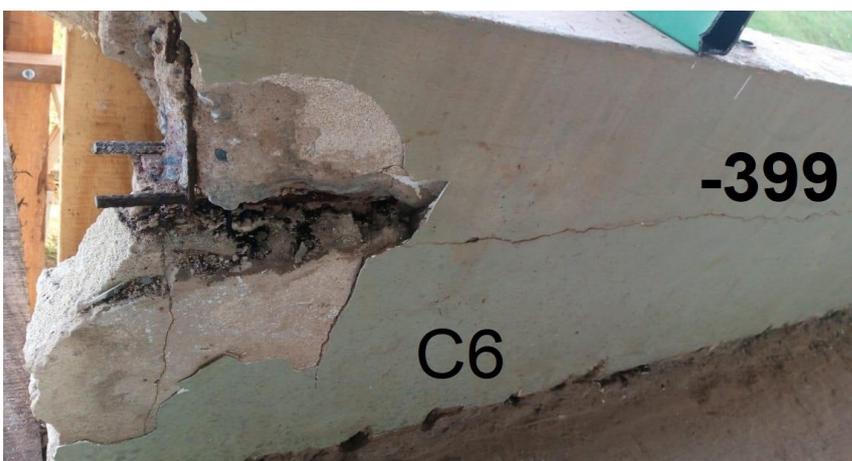
Anexo 9 - Teste de Potencial de Corrosão (ponto C6)

C6 – Parapeito: Único teste = -399.

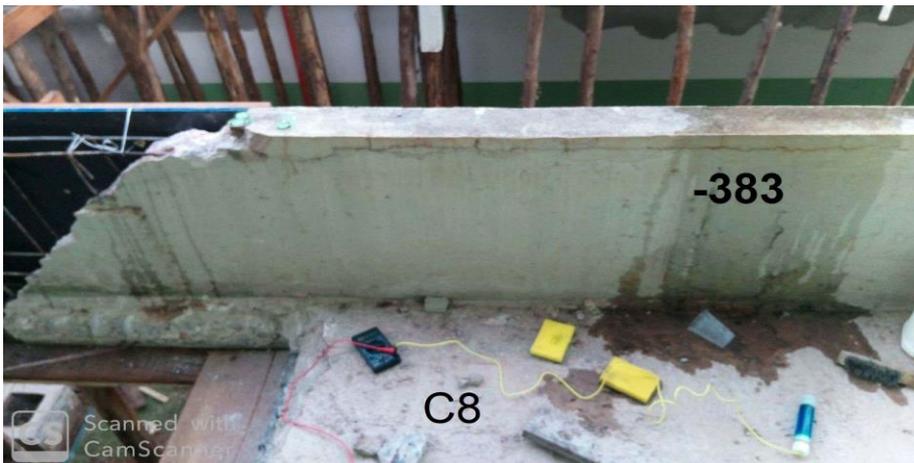
Anexo 11 - Teste de Potencial de Corrosão (ponto C8)

C8 – Parapeito: Único teste = -383.

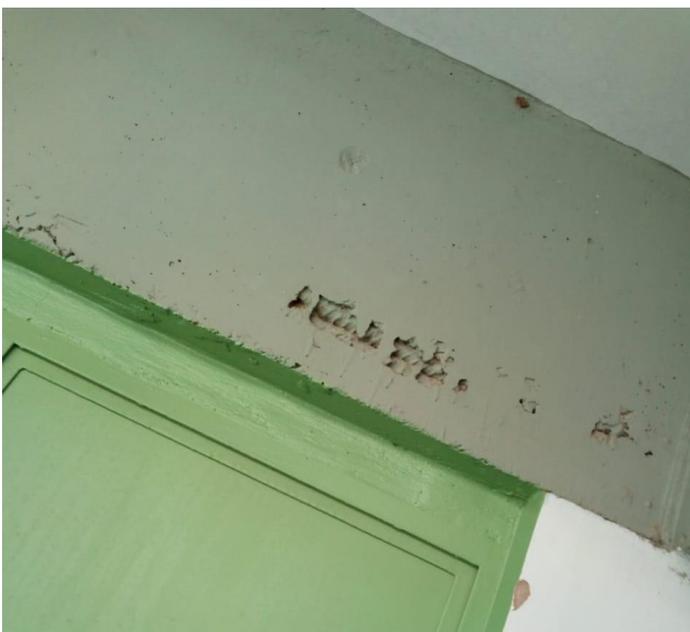
Anexo 12 – Armadura Exposta por Falta de Vibração
