Efeitos da Relação Água/Cimento e do Tempo de Cura no Processo de Carbonatação de Estruturas de Concreto Armado.

Rebecca Amaral Faria¹, Sara Vieira da Silva², Tiago Ferreira Campos Neto³

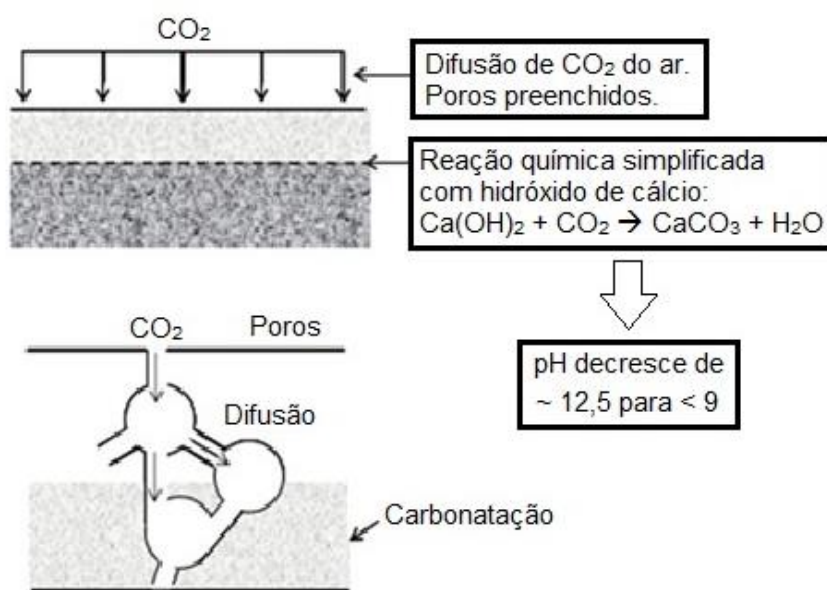
Figura 1 – Esquema representativo do processo de carbonatação
Fonte: Bakker ⁵(1988 apud Vieira, 2003).

Uma das principais causas de deterioração das estruturas de concreto armado é a carbonatação, que desencadeia a corrosão das armaduras (POSSAN, 2010). A carbonatação advém da superfície gerando uma frente que cria duas zonas de pH distintas, sendo uma com pH em torno de 9, área carbonatada e outra com pH maior que 12, área não carbonatada (VIEIRA, 2003). A frente avança gradativamente para o interior do concreto e quando atinge a armadura desestabiliza o filme de óxido passivante, causando assim a despassivação, tornando possível a corrosão da armadura (RIBEIRO; CUNHA, 2014). A Figura 1 representa o processo de carbonatação.

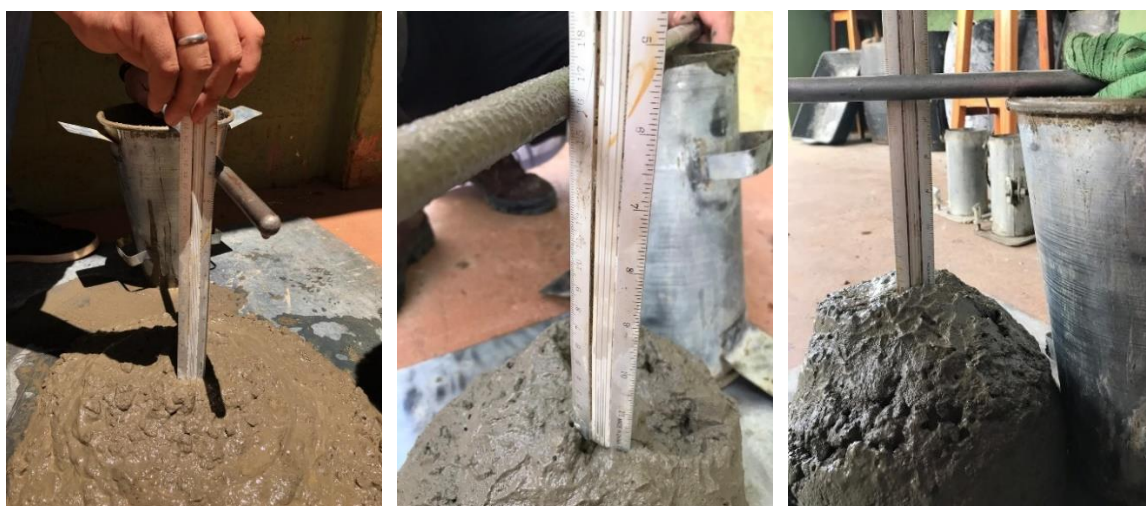
Figura 6 – *Slump test*
Fonte: Próprio Autor (2019).

Para cada concreto foram retirados três corpos de prova para romper aos 28 dias, sendo estes moldados de acordo com a ABNT NBR 5738:2015 e rompidos em conformidade com a ABNT NBR 5739:2018, sendo então verificada a resistência à compressão de cada traço. Para o controle tecnológico do concreto no estado fresco, foi realizado o *slump test* que é o abatimento do tronco de cone para medir a consistência e a fluidez de acordo com a NBR NM 67:1998 (Figura 6). A Tabela 2 mostra os resultados obtidos.

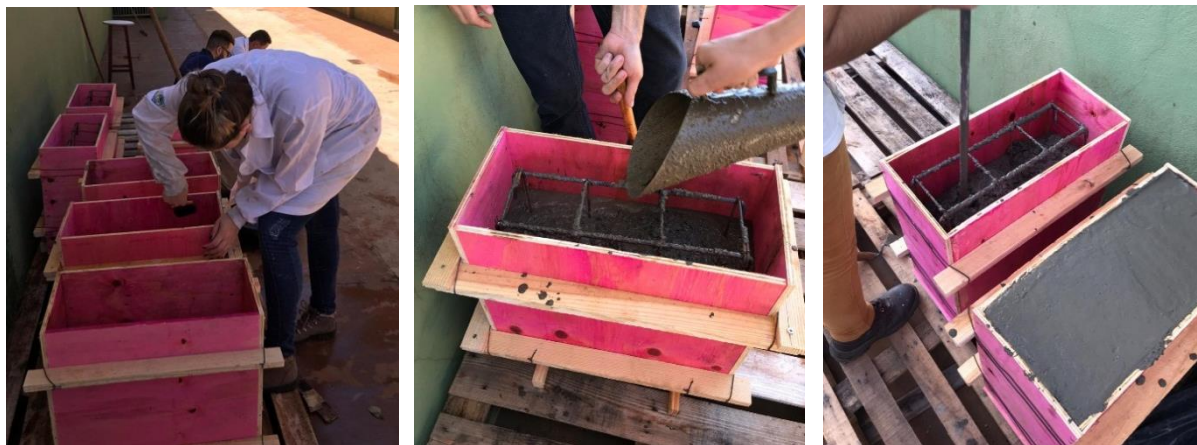
Figura 8 – Moldagem das vigas
Fonte: Próprio Autor (2019).

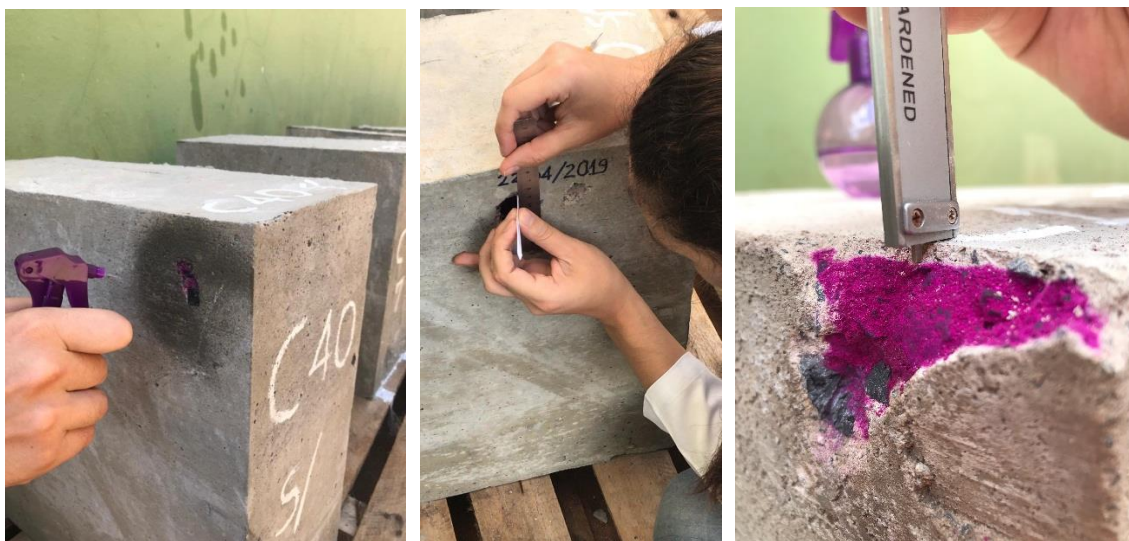
Figura 9 – Realização do ensaio nas vigas
Fonte: Próprio autor (2019).

Os ensaios *in loco* (Figura 9) foram realizados conforme o passo a passo abaixo:

- I. Com uma picola foi realizada uma escarificação na superfície do concreto com profundidade igual ou inferior ao cobrimento nominal de 30 mm exigidos na NBR 6118 (ABNT, 2014);
- II. Na região escarificada foi borrifada solução de fenolftaleína a 1,0% conforme solicitado por Helene (1993);
- III. Após a aplicação da solução foi realizada a medição da profundidade da frente de carbonatação com auxílio de paquímetro universal. A medição foi realizada em três pontos distintos, sendo adotado como resultado a média dos três pontos.

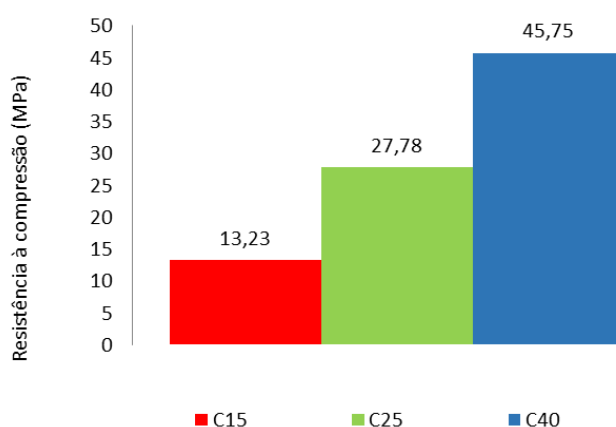
Figura 10 – Resistência à compressão
Fonte: Próprio Autor (2019).

Foram produzidos três traços (C15, C25 e C40) cuja nomenclatura deriva das resistências característica à compressão esperadas. Durante a produção das misturas foi realizado o controle tecnológico e os resultados das resistências características à compressão dos concretos estão apresentadas na Figura 10.

Os concretos C25 e C40 atingiram valores superiores ao esperado, chegando a 27,78 MPa e 45,75 MPa, respectivamente. Apenas o C15 não atingiu o valor esperado, entretanto este não é um concreto estrutural e o objetivo dessa pesquisa se funda na análise da durabilidade da mistura.

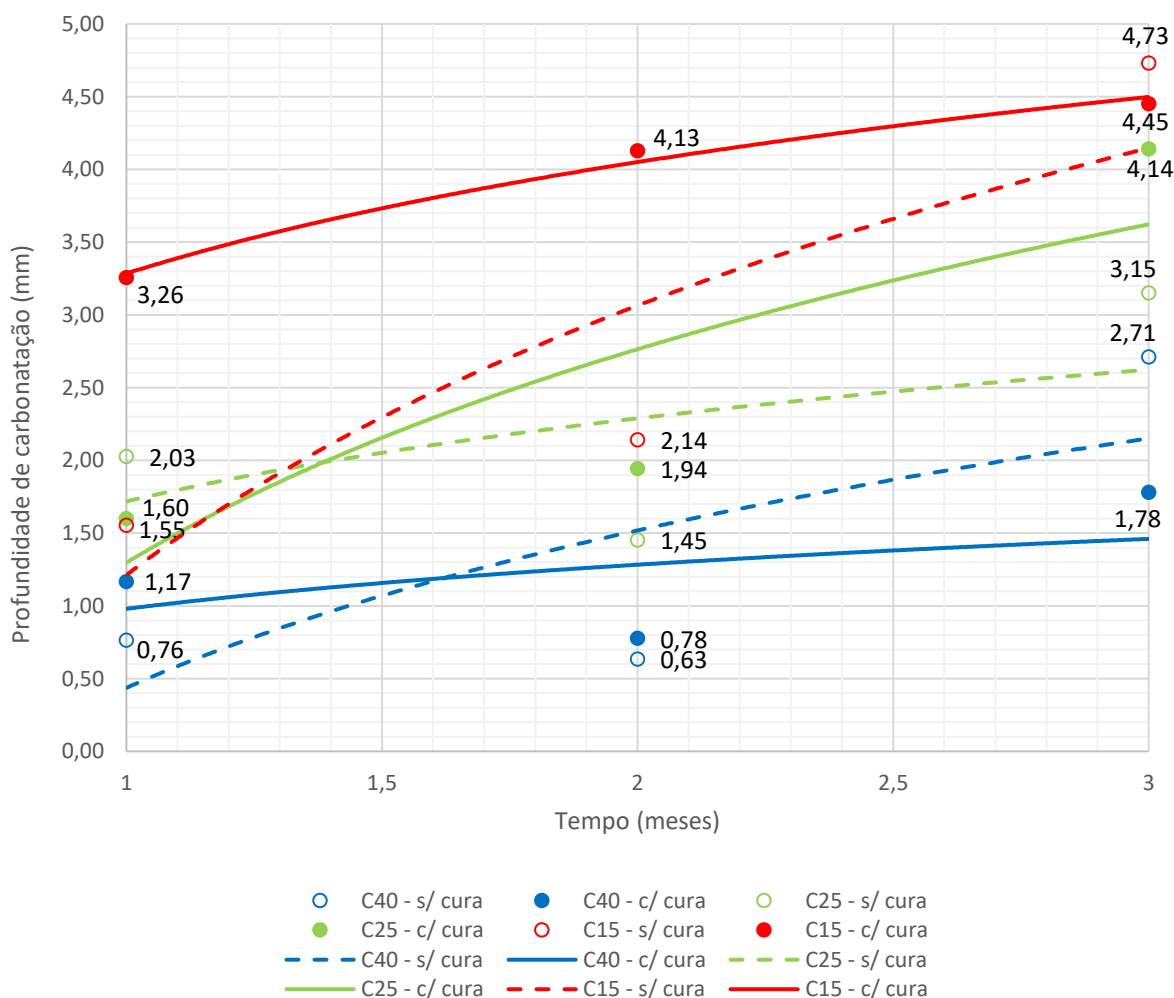
Figura 14 – Frentes de carbonatação método de Tuutti
Fonte: Próprio autor (2019).

O gráfico apresentado na Figura 14 explicita os dados encontrados em campo. As profundidades de carbonatação nas vigas com cura apresentaram valores superiores aos das vigas sem cura, se distorcendo da teoria de que quanto maior o tempo de cura, menor a frente

de carbonatação. O concreto com idade de um mês não está totalmente hidratado, ou seja, ainda tem uma quantidade significativa de poros, então é natural que a deterioração ocorra de maneira acelerada nas primeiras idades. Por não ser um material homogêneo, é esperado que a diferença de profundidade de carbonatação das vigas com e sem cura ocorra. Diante disso, é possível que as redes internas de poros capilares nos locais ensaiados sejam extensas, seja pela presença de água do processo de cura ou em decorrência do processo de hidratação, entretanto mais pesquisas seriam necessárias para se avaliar essa hipótese.

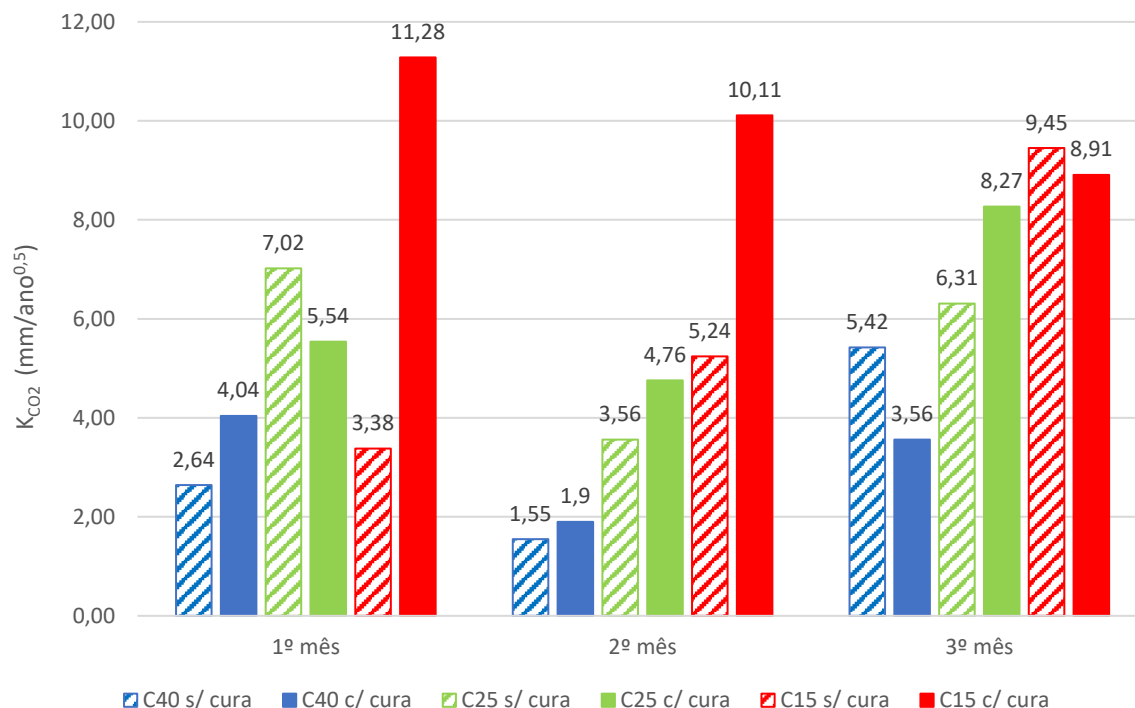
Figura 15 – Velocidade de carbonatação
Fonte: Próprio autor (2019).

É possível observar uma diferença de resultados (K_{CO_2}) do primeiro para o terceiro mês, onde as vigas sem cura C40 e C15 possuem uma taxa de aumento, de 105,30% e 179,59% respectivamente, já a viga C25 possui uma queda de 10,11%. As vigas com cura C40 e C15 caíram 11,88% e 21,01% nesta ordem, entretanto a C25 se elevou com 49,28%. Com exceção da C25, as vigas com cura apresentaram uma taxa de queda enquanto as vigas sem cura se elevaram significativamente. Esse resultado é esperado porque aos poucos o concreto vai se hidratando, com isso os poros vão se obstruindo dificultando cada vez mais a penetração do CO₂, pois quanto maior o grau de hidratação, menor será a porosidade.

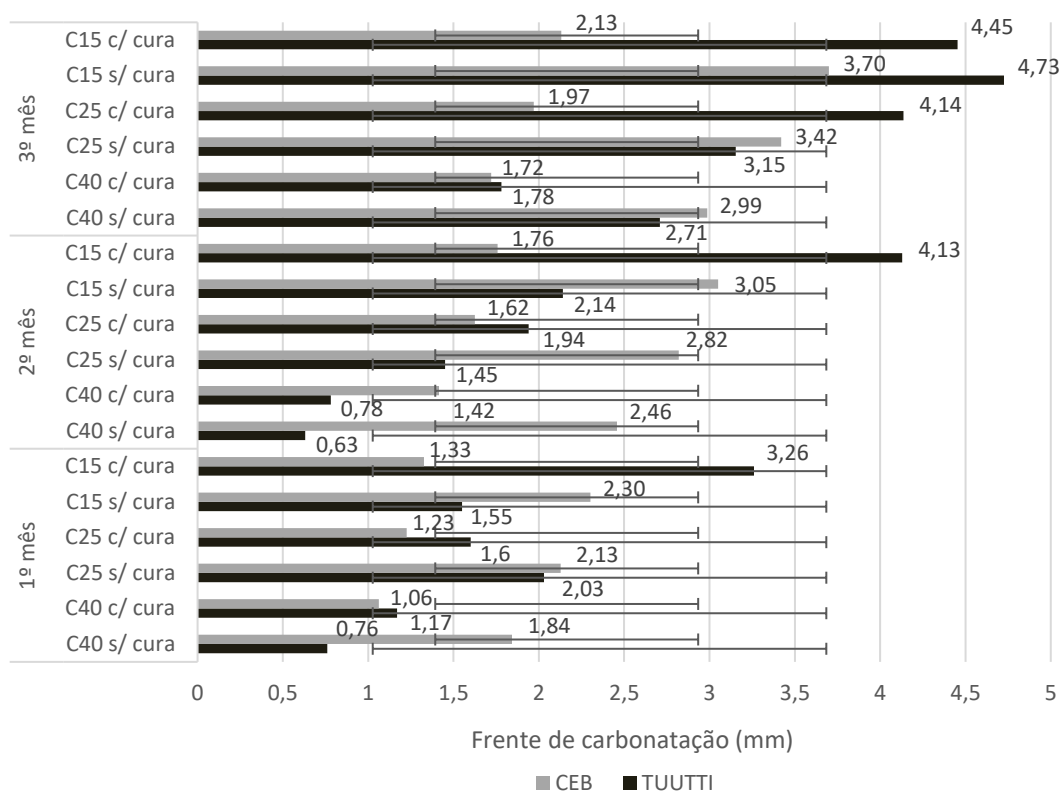
Figura 16 – Frentes de carbonatação estimadas e reais
Fonte: Próprio autor (2019).

Após a análise comparativa entre os dois métodos (Figura 16), de forma a avaliar se o modelo estimado se aproxima do valor real, chegou-se à conclusão que as frentes de carbonatação medidas em campo aproximaram-se dos valores estimados pela norma europeia. Portanto, acredita-se que o modelo europeu seja aplicável no Brasil, entretanto é preciso considerar os desvios nas análises de resultados.

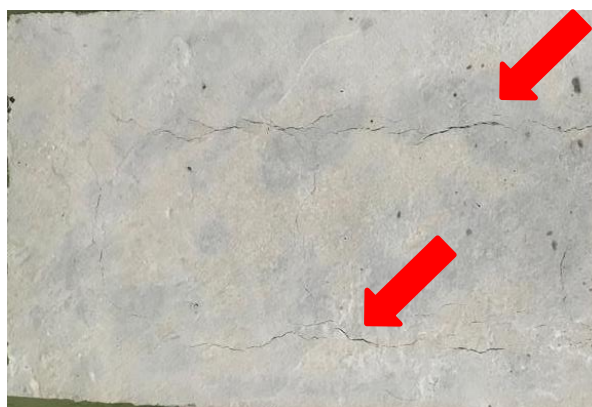
Figura 20 – Ocorrência de fissuras
Fonte: Próprio Autor (2019).

Além de todos os dados já analisados e supracitados foram observadas fissuras logo após a moldagem das vigas (Figura 20), resultantes do efeito da retração plástica, com maior incidência nos elementos sem cura. As fissuras se concentraram nas posições das armaduras, o que pode ser explicado por dois motivos: i) na região das armaduras a área é reduzida, resultando em um aumento da concentração de tensão de saída da água; ii) a película de água adsorvida sobre as barras aumenta a quantidade de água, resultando em uma maior pressão de saída.

De acordo com Vieira (2017), a retração plástica é a perda de água em seu estado fresco provocando a redução do volume do concreto, o que não resulta em grandes danos ao concreto. Em se tratando de durabilidade, essas fissuras podem representar redução considerável na vida útil de projeto dos elementos e ainda compromete a aparência da estrutura. Fissuras profundas ao contrário das superficiais podem prejudicar a estrutura ainda mais devido à possibilidade da infiltração da água.
