Geração de Resíduos Sólidos na Construção Civil: Estudo de Caso em Obras de Pequeno Porte na Cidade de Rio Verde - GO

Resumo

Palavras-chave: Resíduos da construção; Alvenaria; Reboco; Gestão.

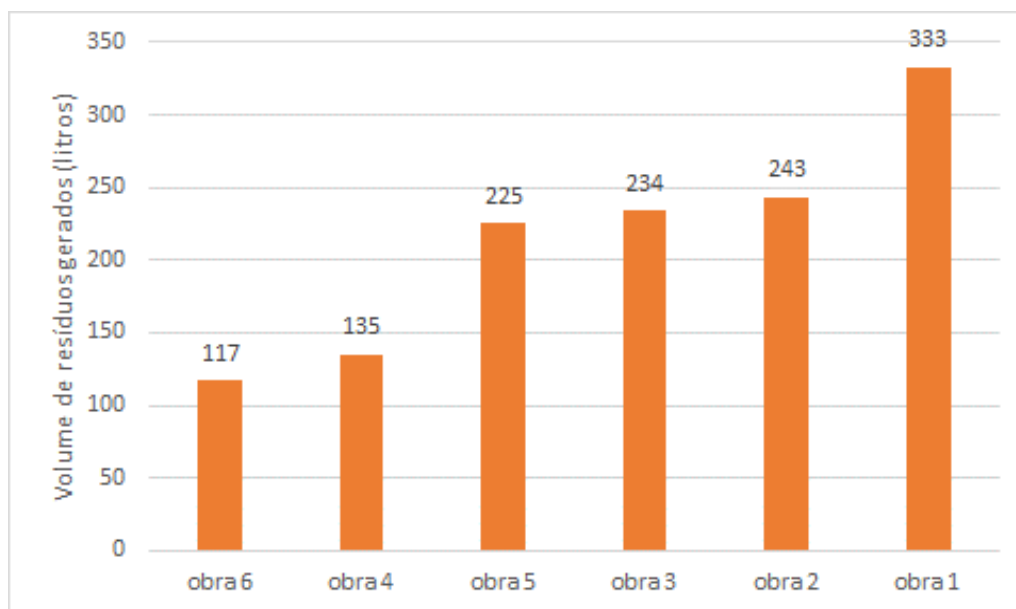
Figura 3 - Resíduos proveniente da etapa construtiva de alvenaria.

A quantidade de resíduos gerados em cada edificação analisada, provenientes da etapa executiva de alvenaria, está apresentada no gráfico da Figura 3 em ordem crescente. Percebe-se no gráfico que na obra 6 foi onde menos se gerou resíduos provenientes da alvenaria (117 litros medidos). Em contrapartida, na obra 1 foi onde mais se descartou esse tipo de material, 333 litros medidos, volume cerca de 184,6% maior que o coletado na obra 6. Esses dados podem ser explicados, em parte, pela área analisada. A obra 6 teve a menor área de alvenaria levantada (195,5 m²) e a obra 1 a maior (408,6 m²) como detalha a Tabela 1.

Em geral as obras 6 e 4 tiveram geração de resíduos homogênea (117 e 135 litros, respectivamente). O mesmo ocorreu para as obras 5, 3 e 2 (225, 234 e 243 litros, respectivamente) e a obra 1 teve geração de resíduos isolada.
